PM Hökmossen – angränsande fastighet, Hökmossen 1:6

Datum 2020-06-08

Unr 1320011103

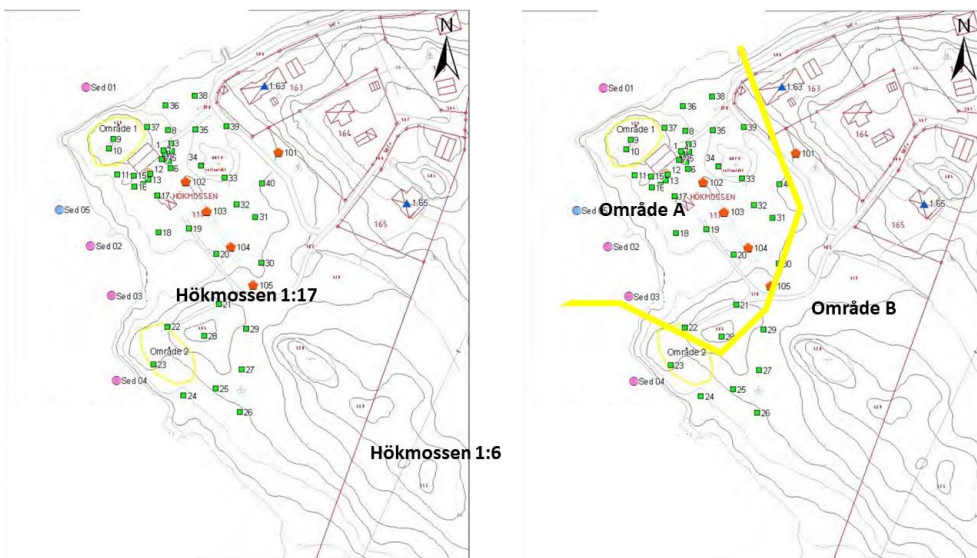
Det finns ingen säkerställd yttre avgränsning av område B. Mot bostadsfastigheterna bedöms det ej sannolikt att avgränsningen är belägen just vid fastighetsgräns. Fastighetsgränsen mellan Hökmossen 1:17 och 1:6 bedöms däremot kunna avgränsa dioxin-föroreningen. Fastighetsgränsen finns dokumenterade i tidigare kartor samt flygbilder och bedöms varit placerad på samma ställe sedan åtminstone 1934 (figur 3-7). Då det på flygbilderna från 1960 och 1971 var skog på fastigheten Hökmossen 1:6 bedöms den ej ha använts för verksamhet eller upplag. Därmed bedöms dioxin-förorening sannolikt vara avgränsad mellan fastighet Hökmossen 1:17 och Hökmossen 1:6.

Figur 1. Fastigheterna Hökmossen 1:17 och Fastighet 1:6.
 Figur 2. Ungefärlig avgränsning (gul) mellan Område A och B inom fastighet Hökmossen 1:17.

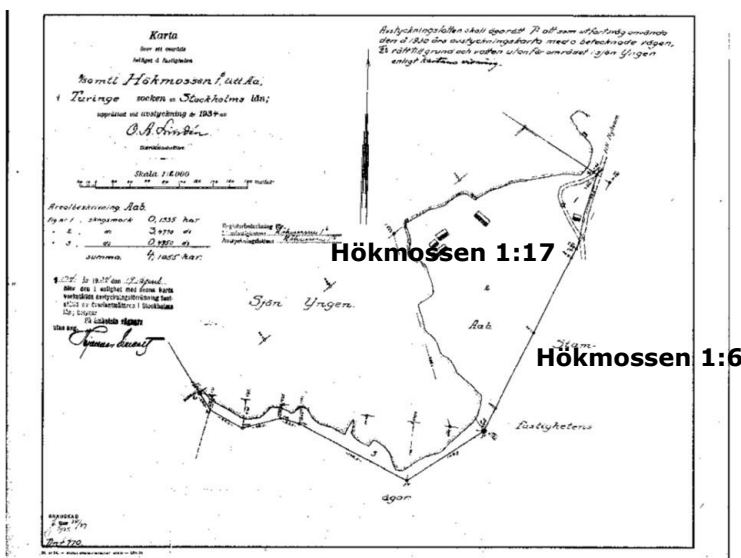
Figur 3. Karta 1934, sågverksfastigheten Hökmossen 1:17 samt intilliggande Hökmossen 1:6.
