Vidbynäs golfklubb - Korsningsutredning

I samband med detaljplanearbete för utbyggnad av bostäder vid Vidbynäs golfbana i Nykvarns kommun ska utformning för korsningen vid Vidbynäs gård & konferens utredas med avseende på trafiksäkerhet. Korsningen uppfyller idag inte de siktkrav som ges i VGU (Krav för vägars och gators utformning) och anses därför inte som trafiksäker. I sydöstra delen av korsningen står en lada som skymmer sikten.

Utformningsförslag

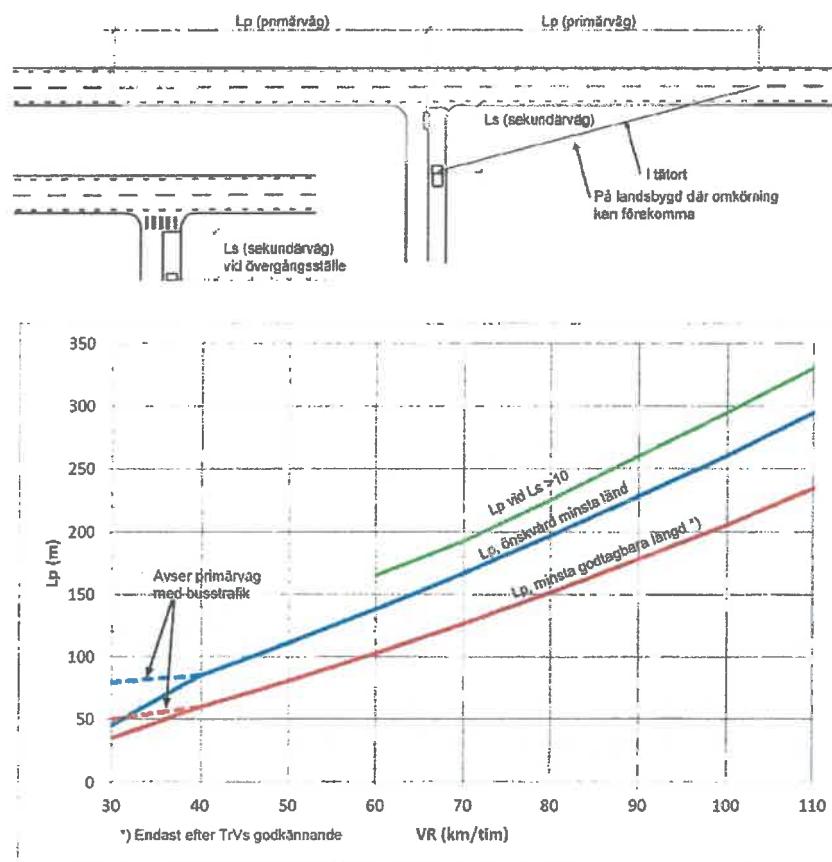
Figur 4.1-2 Sikt i korsning, mått Lp

Korsningens utformning beror på de siktkrav som ges av följande figur i VGU¹.

Alla alternativen anses vara i tätortsmiljö. För alternativ 1 och 2 är Ls 5 m och Lp 45 m. Enligt VGU kan i undantagsfall måttet Ls minskas till 3 m, dock endast efter väghållarens godkännande. Ls=3 har använts i alternativ 3 och då ska Lp vara 35 m.
